INTERFERÊNCIAS ANTROPICAS NA NASCENTE E TRECHO DE MATA CILIAR DO CÓRREGO ÁGUA FRIA – ANÁPOLIS/GO

Warlen Gomes de Andrade¹ (warlengomes2009@hotmail.com), Mariana Barbosa da Silva¹
(mariana.silva@faculadefama.edu.br)
1 FACULDADE METROPOLITANA DE ANÁPOLIS

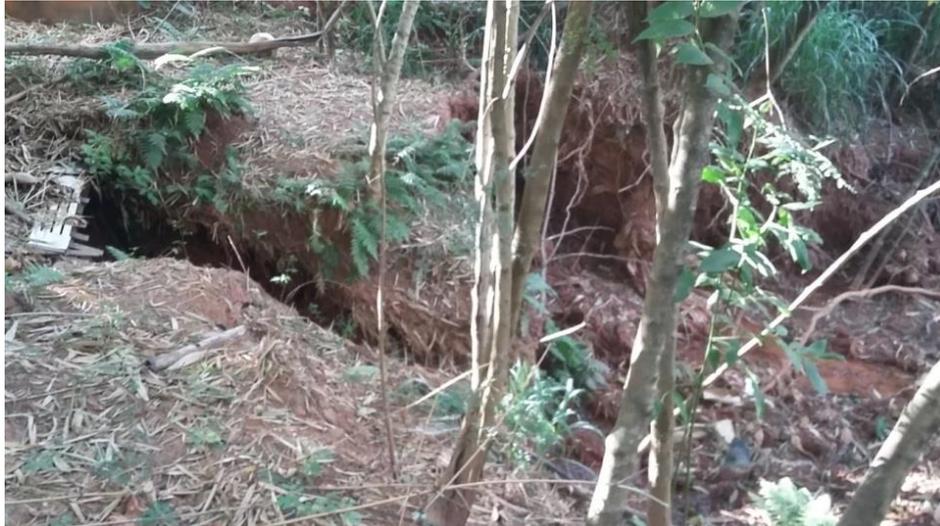
A nascente está próxima à base de um talude de aproximadamente 9 metros de altura, próximo ao olho d'água há presença de erosões já em estágios avançados (Figura 02). O talude está coberto por gramíneas, do tipo Braquiária (*Brachiaria brizantha*), porém há exemplares de espécies nativas na nascente. A área está em estágio de regeneração natural. “A regeneração natural tende a ser a forma de recuperação de menor custo; entretanto, e normalmente um processo lento” (MARTINS, 2014a).

Figura 02. Processo erosivo da nascente

O que está causando o dano maior na nascente e o sistema de drenagem do bairro JK próximo a nascente, deve se realizar o reparo de parte deste sistema de drenagem que foi danificado, com esta ação o processo erosivo será eliminado, porém as voçorocas deveriam ser recuperadas com o plantio de espécies que irão conter o processo erosivo no período chuvoso.

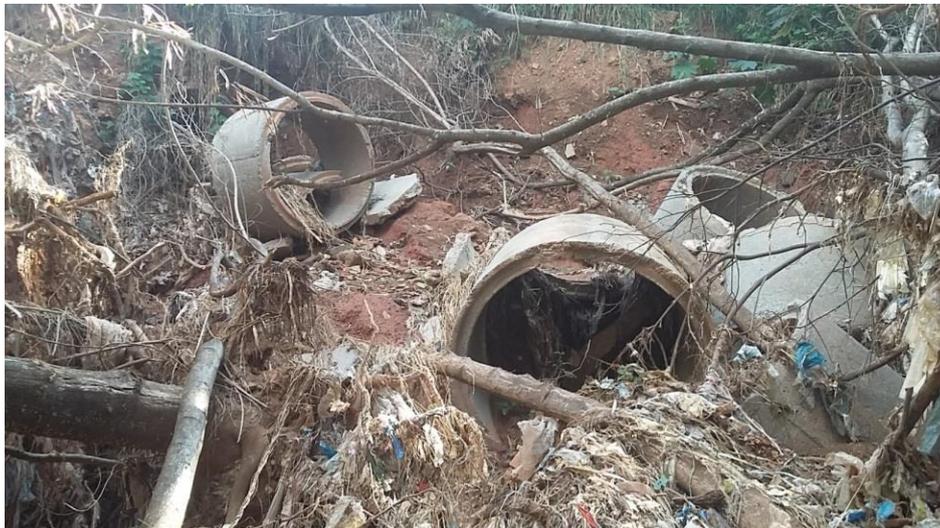
O problema urbano que está causando maior dano à nascente é a galeria de água pluvial danificada. Devido a problemas no dimensionamento da galeria de água pluvial, a mesma não suportou a carga e cedeu, caindo sobre a nascente (Figura 3).

Parte desta construção está danificada causando vários danos às proximidades da nascente em estudo (Figura 03) provavelmente no período chuvoso, a força da água acabou danificando parte da galeria, como este trecho da galeria está danificada, a água do sistema de drenagem está escoando sobre o solo, causando os processos erosivos na área. Em trabalho desenvolvido por

Outro impacto identificado foi a presença de resíduos sólidos, dos quais uma parcela foi depositada pela população e o restante advinda pela enxurrada (Figura 03). Os resíduos encontrados foram plástico, metal, papel, tecido e resíduos de poda de árvores.

Figura 03. Galeria de águas pluviais danificadas e resíduos sólidos depositados sobre a área da nascente

O trabalho realizado para a reconstrução do sistema de drenagem deve ser realizado por um profissional qualificado, devido o local apresentar uma quantidade de resíduos depositados no solo (Figura 03), precisa realizar uma ótima compactação do solo para que o sistema de drenagem não se danifique novamente no período chuvoso.

Antes de realizar a recuperação do curso d'água será necessário realizar a remoção de todos os resíduos depositados no local, onde pode ser realizado pela prefeitura do município ou uma empresa terceirizada e encaminhada para o aterro sanitário do município.

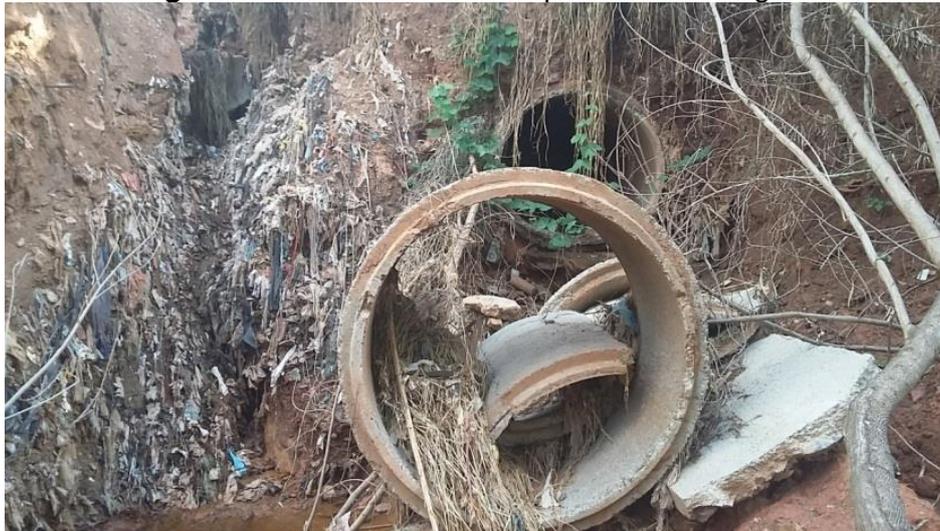
Como parte da galeria esta comprometida no período chuvoso a força da água está danificando o talude próximo a nascente causando assoreamento da nascente e de parte do trecho do córrego. A erosão além de estar causando danos ao meio ambiente também pode vir a causar danos à população por estar danificando os taludes bem próximos a Rua nº. 43 do bairro JK, as tubulações também estão sendo destruídas devido a força das águas (Figuras 04).

Figura 04. Danos às manilhas pela força das águas

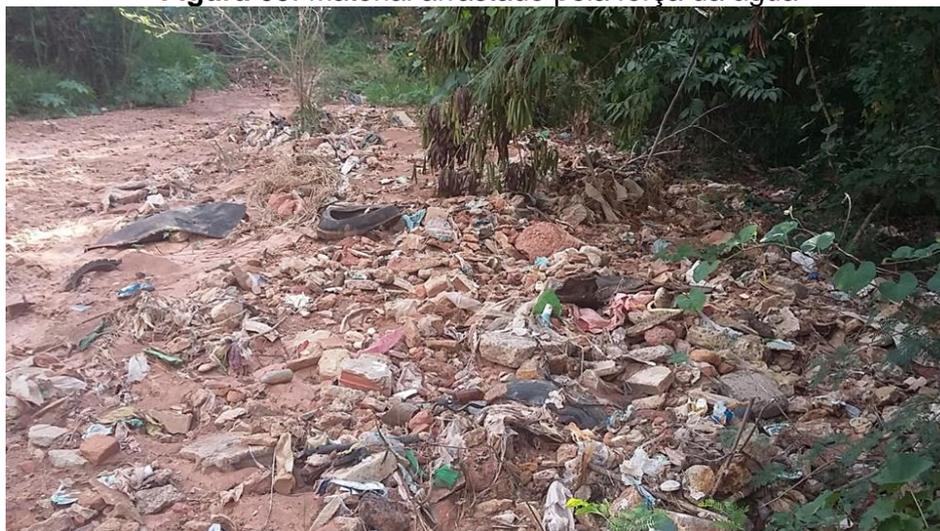
O trecho possui 790 metros entre a nascente e o lago do Parque JK. Houve uma obra de canalização próxima ao Curso d'água do Água Fria, porém partes destas obras foram danificadas. A água sai da nascente por escoamento superficial depois é canalizado com manilhas e em seguida por Gabião de pedras. Devido o processo erosivo causado pelo rompimento de parte do sistema de drenagem urbana a força da água arrastou muitos resíduos próximos ao curso d'água. Estes resíduos estão soterrados nos taludes próximos a nascente e foram arrastados com o dano no sistema de drenagem urbana, como estes resíduos foram descobertos pela força da água no período chuvoso e arrastado na parte mais baixa do terreno (Figura 05).

Figura 05. Material arrastado pela força da água

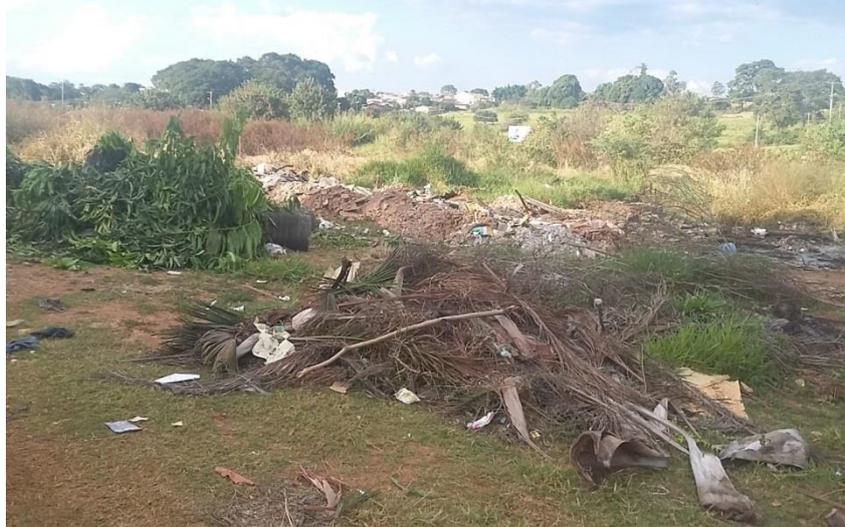
Como a área não tem nenhuma barreira à população que vive próximo ao local, são encontrados próximo ao curso d'água lixo doméstico, entulhos da construção civil, móveis sem uso e podas de árvores (Figura 06).

Os resíduos sólidos foram encontrados na extensão da mata ciliar e também na nascente e no leito do curso d'água. Mostrando assim a interferência da população sobre o local. Esta interferência é decorrente de dois problemas, a carência de educação ambiental e a falta de planejamento urbano ambiental.

Figura 06. Resíduos depositados pela população próxima ao curso d'água

Para evitar que a população volte a depositar resíduos no local será necessário o isolamento da área, sinalizado com placas de proibido jogar lixo no local instalado na cerca de arame farpado para evitar que as pessoas continuem jogando lixo no local. Além de trabalhos de educação ambiental na comunidade local, mostrando a importância da preservação da nascente e do curso d'água para o município.

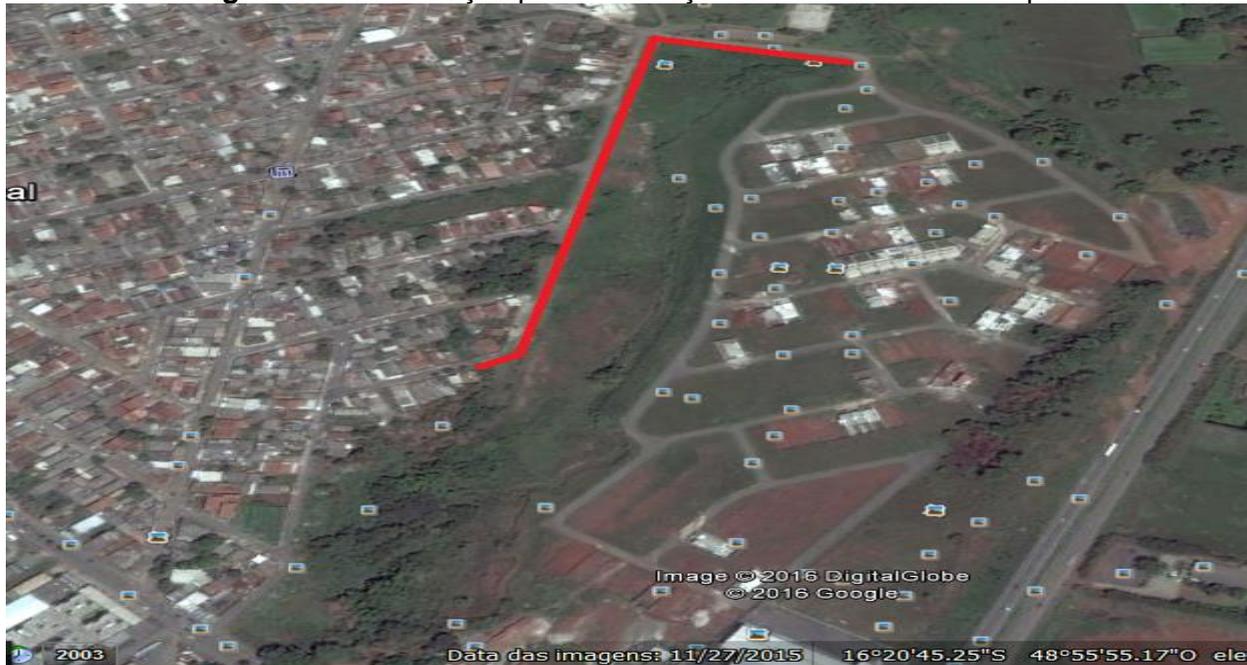
Figura 07. Demarcação para construção da cerca de arame farpado

Será necessário o isolamento da área em toda parte marcada pela linha em vermelho (Figura 07) este isolamento garante a proteção da área tanto dos impactos causados pelas pessoas quanto a de animais, como cavalos que circulam próximos a área em busca das gramíneas presentes no local, estes animais podem danificar as mudas inseridas para a recuperação do local, o isolamento visa a conservação e a restauração ecológica.
