ESTUDO DE CASO: RESÍDUOS SÓLIDOS E O PROCESSO EROSIVO EM UMA UNIDADE DE CONSERVAÇÃO NA CIDADE DE APUCARANA-PR

1 Universidade Tecnológica Federal do Paraná – Câmpus Apucarana

CASE STUDY: SOLID WASTE AND THE EROSIVE PROCESS IN A CONSERVATION UNIT IN THE APUCARANA CITY, PR

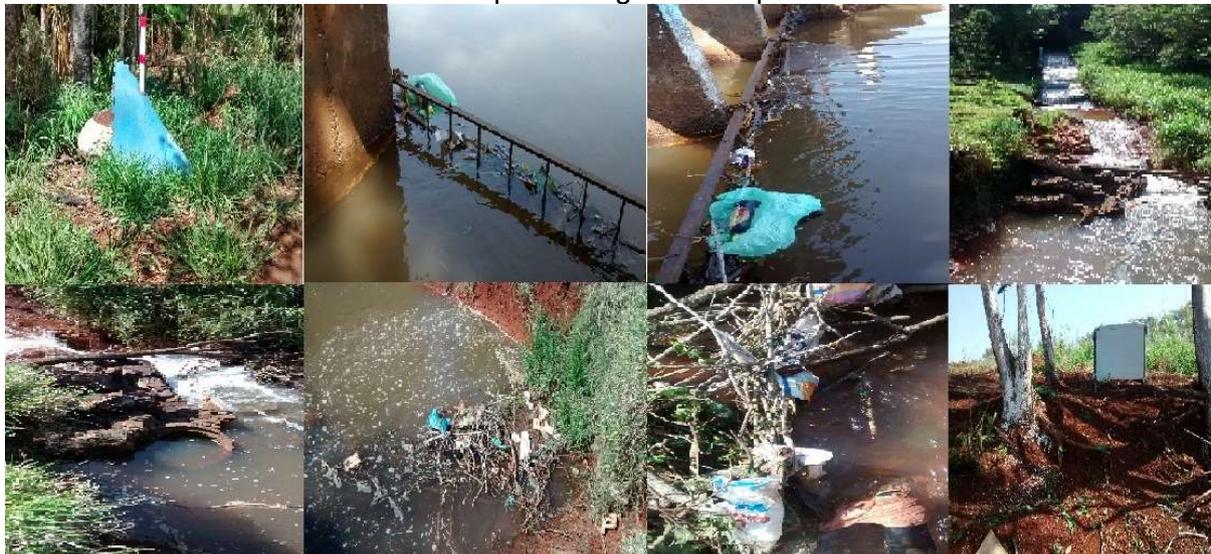
Figura 3 Resíduos encontrados em pontos considerados pela comunidade como pontos turísticos do Parque Ecológico da Raposa.

É notório a ausência da mata ciliar na margem da represa bem como sua extensão irregular, o que gera uma preocupação aos danos ambientais futuros. Nota-se também uma grande extensão de cultura agrícola, bem como residências no entorno do parque, o que gera de certa maneira um grande acúmulo de resíduos gerados pela população local. Com relação à mata nativa na entrada do parque, foi observado a presença de resíduos, oriundos de empresas de confecções. Há também presença de resíduos de móveis usados. Durante o trabalho de campo, muitos resíduos encontrados eram resíduos têxteis, proveniente de fábricas locais.

Devido a cidade de Apucarana possuir muitas confecções clandestinas, os resíduos sólidos oriundos destes locais são descartados no parque, provavelmente em períodos noturnos, pois não tem como ocorrer este monitoramento local, uma vez que o parque se mantém sempre aberto ao público, sem vigilância local. Estes resíduos podem prejudicar o solo local, uma vez que possuem corantes para as estampas e a sua decomposição podem levar anos.

Medidas educativas deveriam ser tomadas para a melhoria. Um melhor monitoramento junto a órgãos públicos como Guarda Municipal, Polícia Militar, fiscalizações da Secretaria do Meio Ambiente e/ou até mesmo empresas particulares de segurança na região ajudariam a controlar pelo menos o lançamento de resíduos sólidos na área do parque.

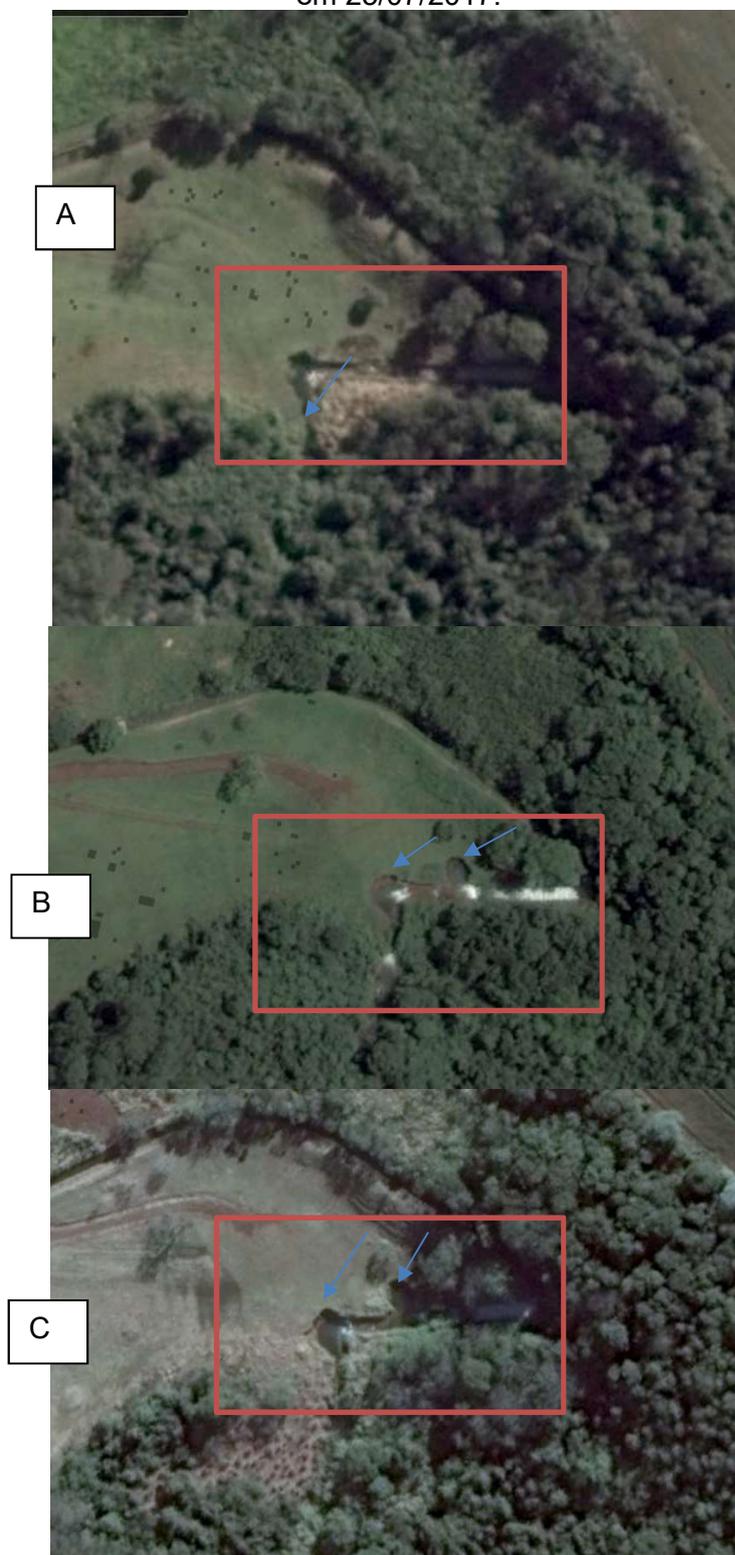
As fotos do *Google Earth* mostraram que na cascata (exutório), teve um significativo processo de erosão (Figura 5). Tal processo se dá pelo grande índice pluviométrico durante o decorrer dos anos. Nota-se, também, que a lâmina d'água na década de 90 é bem menor que a do ano de 2018. Isto ocorreu devido ao aumento do processo de impermeabilização do solo na bacia hidrográfica, com o passar dos anos, gerando um escoamento superficial maior.

Figura 5 Vista aérea dos processos erosivos. Imagens obtidas pelo *Google Earth*, (A) processo erosivo em 11/05/2014, (B) processo erosivo em 01/02/2016, (C) processo erosivo em 25/07/2017.

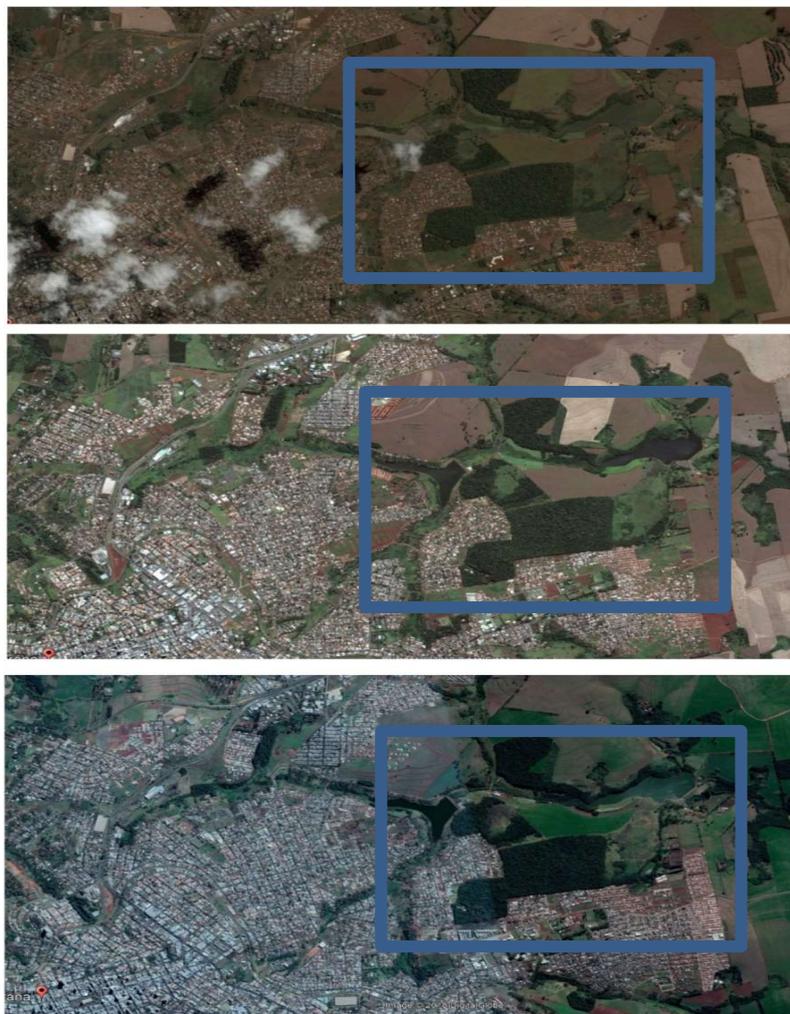
Outro fator que predomina é a questão do inchasso urbano nos bairros vizinhos ao parque. Nota-se segundo imagens do *Google Earth Pro*, que dos anos de 2005 até os tempos atuais, houve um significativo crescimento de bairros próximo ao parque, sendo eles o Jd. Marissol, Raposa I e II, Jaçanã, Sumatra, Residencial Sabiá, Jardim Aeroporto. A impermeabilização desses bairros dificulta o processo de infiltração d'água, escoando as mesmas para o ponto mais baixo da bacia hidrográfica, consequentemente aumentando o processo erosivo (Figura 6).

Figura 6 Imagens do crescimento urbano em torno do Parque Ecológico da Raposa (dentro da área em azul) nos anos de 2005, 2012 e 2018.

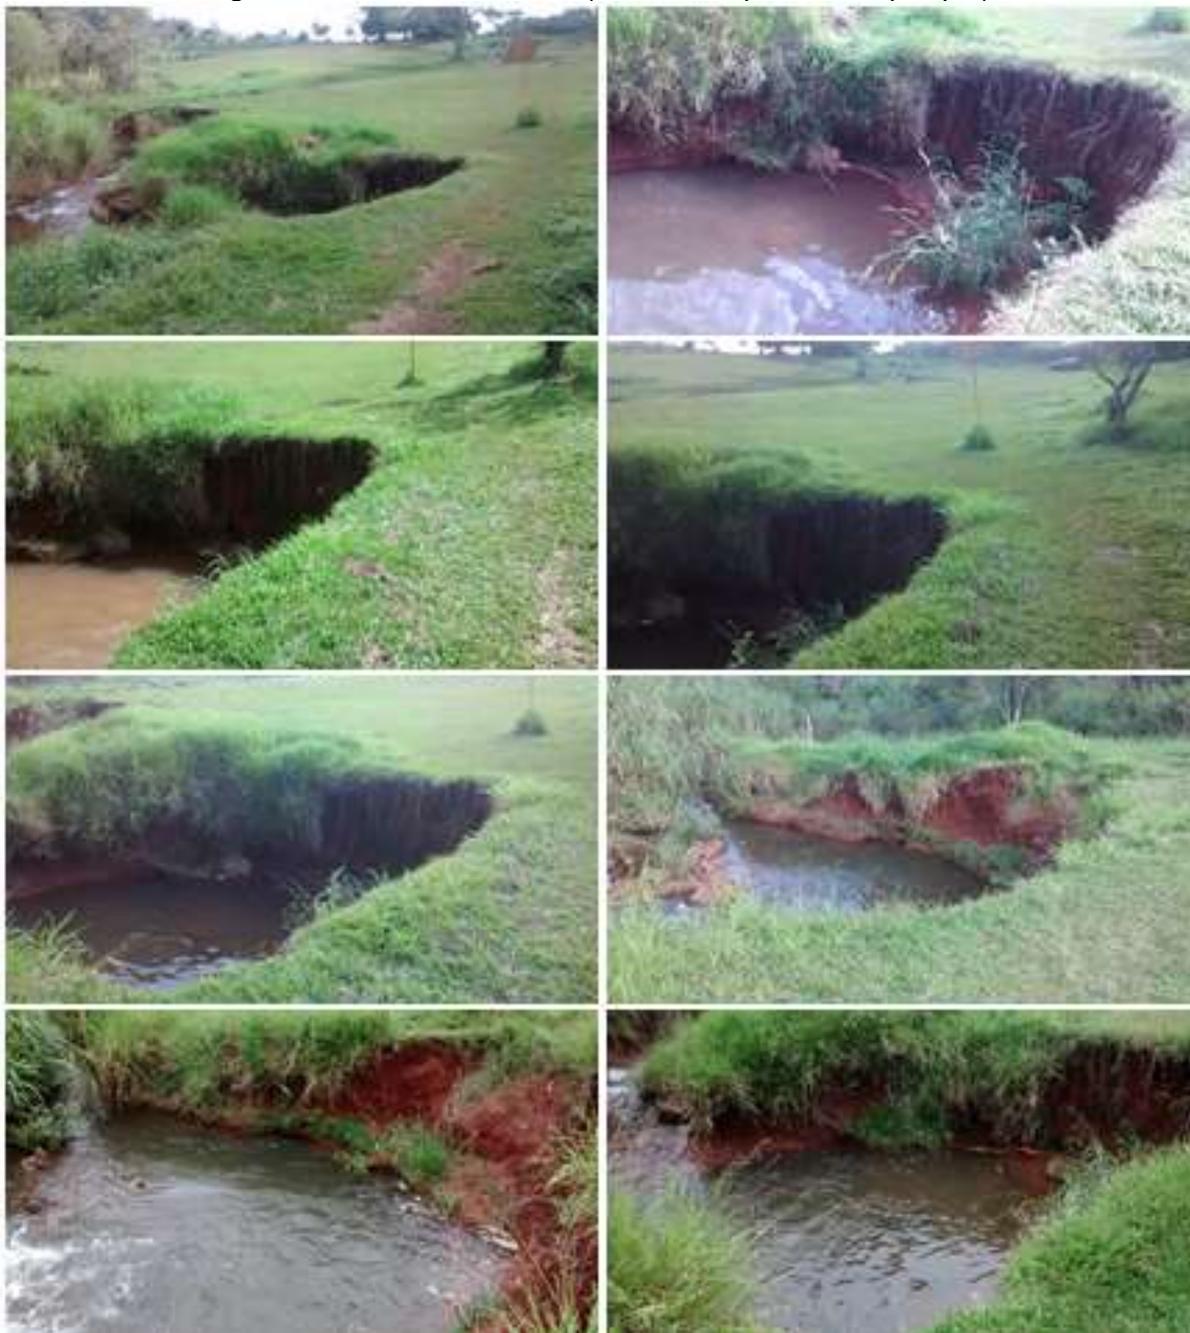
Por meio dos flutuadores, obteve-se a velocidade do canal de concreto, que resultou em 0,457 m/s e uma vazão de 0,4 m³/s. No segundo levantamento, a velocidade calculada resultou em 0,6 m/s e a vazão de 0,17 m³/s.

No final do canal de concreto, na saída do exutório da bacia hidrográfica, o excesso de escoamento iniciou um processo erosivo (Figura 7), onde com o passar dos anos, aumenta cada vez mais. O desmoronamento do solo ao redor pode prejudicar o próprio rio, gerando o assoreamento local e pode prejudicar a barragem local, uma vez que ocorre no início da barragem.

Figura 7 Processos erosivos (visão da superfície do parque).

A força da água que chega ao final da cascata, ou seja, a vazão de saída do lago é notada pelo processo de erosão. Necessitar-se-ia assim, um sistema de dissipador de energia com a finalidade de diminuir a velocidade de escoamento da água e a diminuição da lâmina d'água. Este método de dissipador de energia tem como função, a redução do escoamento superficial, com a "quebra" das energias da cascata, de modo a transformar este regime turbulento em um regime mais "fraco", evitando o processo erosivo. Os dissipadores podem ser construídos através de restos de entulhos, brita, concreto, e as paredes do canal com gabiões, pneus ou sacos de areia que são depositados equidistantes no canal.
