ÍNDICE DE INTEGRIDADE AMBIENTAL DO RIO CEREJA- BRAGANÇA- PA

Cláudio Padilha da Silva Filho¹ (padilha@ufpa.br), Zélia Maria Pimentel Nunes¹ (znunes@ufpa.br)
¹ Universidade Federal do Pará – Instituto de Estudos Costeiros

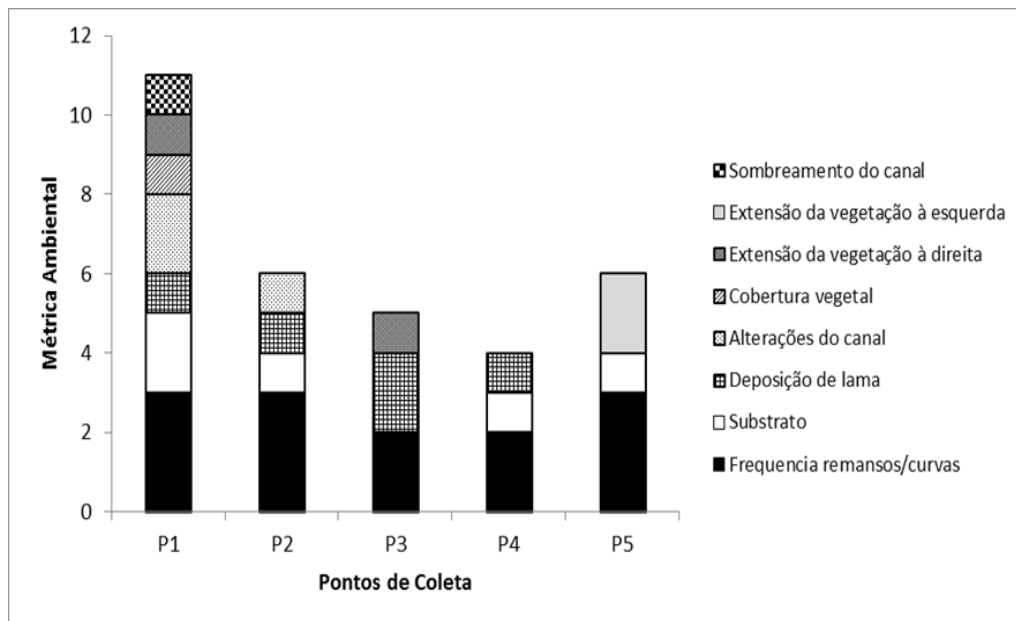
O índice de integridade ambiental ao longo do rio Cereja variou de mediano, próximo às nascentes (ponto 1), até pobre no bairro da Aldeia (ponto 4), próximo à foz (Figura 2).

Figura 2 – Indicadores de integridade ambiental ao longo do rio Cereja, considerando o perfil longitudinal (P1 a P5) da nascente à foz.

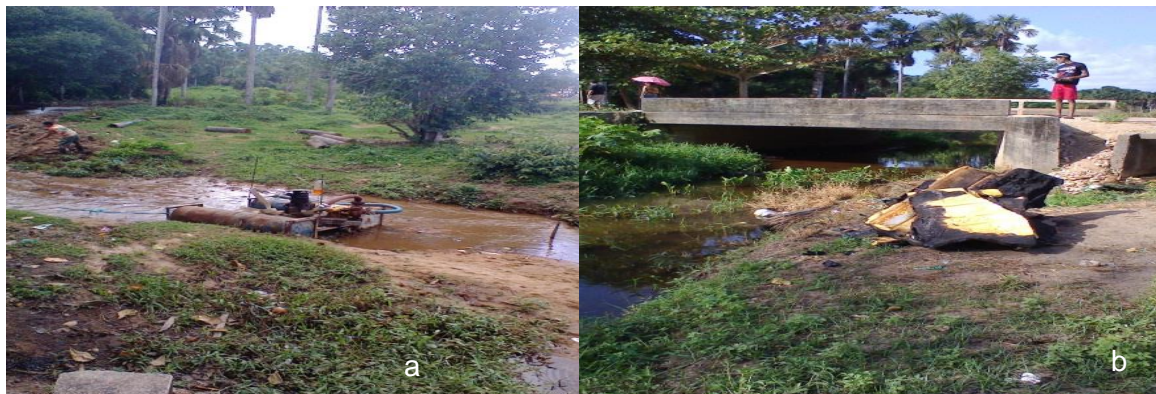
A área próxima às nascentes do rio Cereja (ponto 1) apresentou profundidade média de 30 cm, em direção à nascente e de 50 cm em direção à foz; com frequência de remansos e curvas acentuadas num raio de 20 metros de comprimento. O substrato foi composto por material arenoso (areia grossa) e de cascalho comum, com pequenas deposições de lama, além de material em decomposição formando uma camada espessa. Alguns tipos de micro-habitat como macrófitas flutuantes (alface d'água, aguapé), raízes e folhas de palmeiras foram registrados neste ponto. O canal do rio sofreu modificações, com presença de canalizações e de construção de pontes. A vegetação ripária permaneceu conservada apenas em direção à nascente e não ultrapassou 6 metros de largura. Do lado esquerdo, não havia mata ciliar devido à atividade antrópica. Em direção à foz, não se registrou a presença de árvores de grandes e médios portes, enquanto em direção à nascente houve pouca ou quase não havia árvores nas margens ao longo de 50 metros. A vegetação existente não formou um sombreamento superior a 25% no canal ou não havia vegetação (Figura 3).

Figura 3 – Caracterização ambiental do rio Cereja próximo às nascentes (ponto 1). (a) Presença de vegetação de médio porte em direção à nascente (b) Desmatamento e construção de ponte em direção à foz.

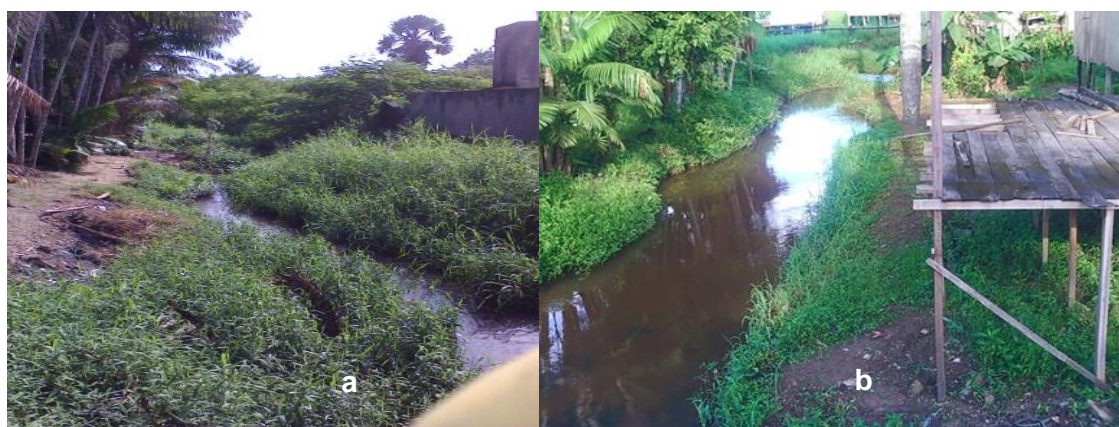
O ponto 2 apresentou profundidade média de 40 cm no período seco, com remansos e curvas considerados. O substrato era arenoso, com seixos. A deposição de lama foi acentuada, entre 50 a 75% em ambas as margens, com uma quantidade média de material em decomposição. O canal sofreu modificações nas duas margens, com presença de canalizações e construção de ponte. O micro-habitat foi composto por raízes de palmeiras e gramíneas (angiospermas-Liliopsida). A cobertura vegetal das margens foi inferior a 50% da vegetação ripária nativa, com presença de gramíneas e desmatamento acentuado. A extensão da vegetação em ambas as margens foi inferior a 6 metros de largura. O canal, neste ponto, não possuiu sombreamento e foi bastante afetado por atividades antrópicas (Figura 4).

Figura 4 – Caracterização ambiental do rio Cereja no ponto 2. (a) Gramíneas e macrófitas aquáticas em direção à foz; (b) Vegetação ripária em direção a nascente e construção irregular.

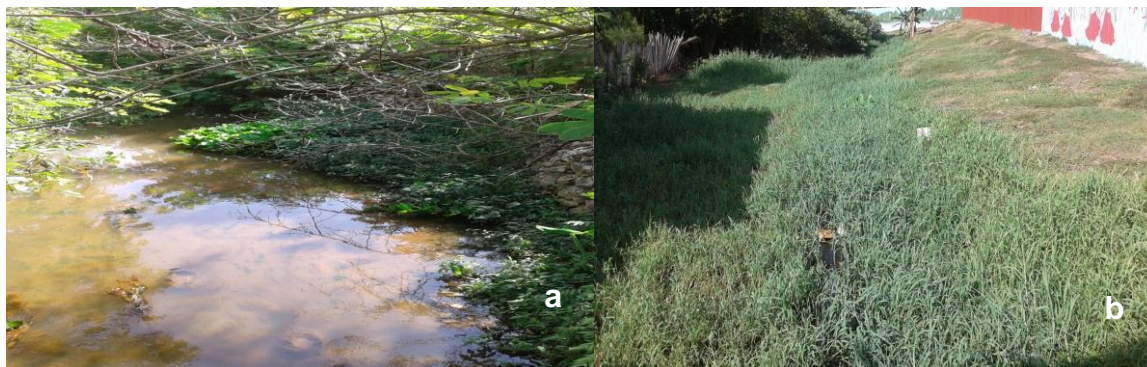
O ponto 3 apresentou profundidade entre 30 e 50 cm, no período seco. Os remansos ou curvas foram ocasionais. O substrato era constituído de material pedregoso, com certa quantidade de areia, devido ao assoreamento da área. A deposição de lama foi de 25 a 50%, mais acentuada à nascente. Esse local sofreu grande alteração no canal do rio, parte de suas margens foram pavimentadas, com mais de 80% de modificações ocasionadas por inúmeras construções comerciais, tubulações e construção de ponte. A cobertura da vegetação ripária nativa nas margens foi inferior a 50%, com extensão inferior a seis metros de largura ou ausente. Apresentou

desmatamento acentuado. Não havia sombreamento em direção à nascente, com 0 a 50% de vegetação. No lado inferior, em direção foz, foi perceptível a presença de vegetação de pequeno e médio porte entre 25 a 50% do total (Figura 5).

Figura 5. Caracterização ambiental do rio Cereja no ponto de coleta 3. (a) Vegetação ripária nas margens em direção à foz; (b) Gramíneas e macrófitas aquáticas no leito do rio e construções em direção à nascente.

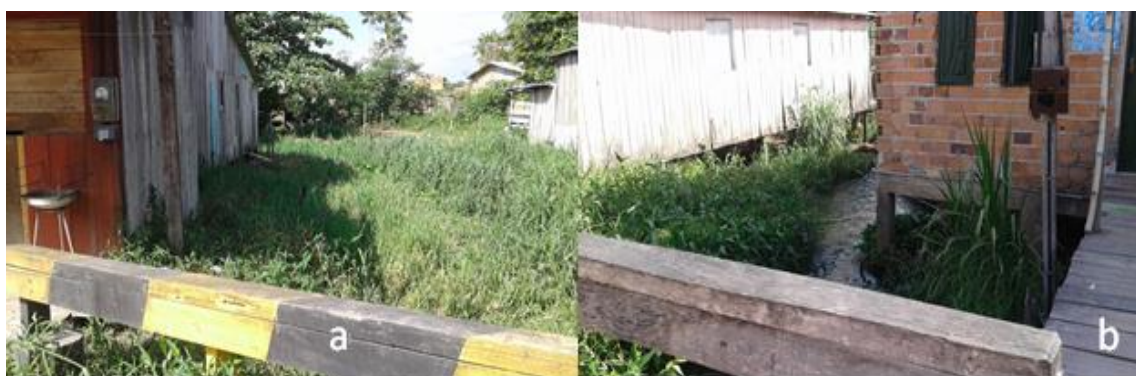
No ponto 4, a profundidade média foi de 30 cm, no período seco, com remansos ou curvas ocasionais. O substrato foi composto de cascalho e lama escura, proveniente do assoreamento da área e despejos de esgotos, com grande atividade antrópica. A deposição de lama ficou entre 75 e 100%, considerado pobre de ambos os lados. Este ponto sofreu alteração no canal do rio que foi cortado por uma ponte de madeira. As margens foram praticamente tomadas por construções irregulares, como palafitas, com mais de 80% de modificação. A cobertura vegetal das margens foi inferior a 50% de vegetação ripária nativa. A extensão da vegetação ripária nas margens apresentou largura inferior a cinco metros. A vegetação foi constituída basicamente de aguapés (*Eichornia crasipes*) e gramíneas. O processo de desmatamento foi acentuado. O canal não apresentou sombreamento. O rio fez uma curva de 90° à esquerda e passou sob as moradias (palafitas), seguindo em direção à foz (Figura 6).

Figura 6. Caracterização ambiental no rio Cereja, no ponto 4. (a) Gramíneas em direção à nascente. (b) Construções irregulares às margens e no leito do rio.

No ponto 4, o mais deteriorado, observou-se uma invasão de moradias de madeira (palafitas) sobre o leito e nas margens do rio, alterando a paisagem natural. Nesse trecho, há muitas famílias em situação de vulnerabilidade extrema, convivendo em moradias e vias de deslocamento com estruturas precárias, sem saneamento básico. Essa situação insalubre aos moradores contribuiu para degradação ambiental da área, visto que todo resíduo sólido e água servida foram lançados diretamente no rio (CPRM, 2015). As margens do rio Cereja são consideradas área de preservação permanente - APP (BRASIL, 2012). Portanto, cabe ao poder municipal fiscalizar e elaborar o planejamento urbano de Bragança a fim de evitar o desmatamento e a ocupação destas margens.

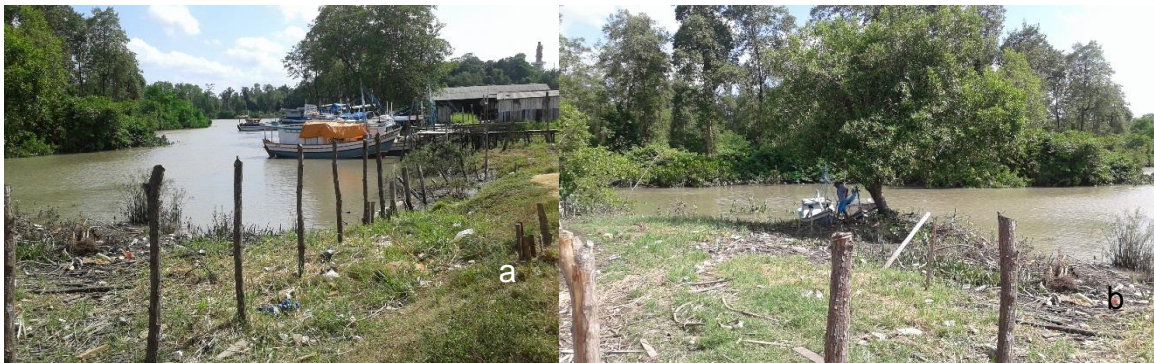
O ponto 5, próximo à foz, sofreu influencia das marés. A profundidade variou entre 1,5 a 2 metros, na vazante e de 2 a 3 metros, na enchente. Apresentou remansos e curvas acentuados. O substrato foi bastante lamoso com deposição de lama acentuado entre 75 a 100% de ambas as margens e com quantidade média de material em decomposição. O canal sofreu grande modificação na margem direita com mais de 80% modificado, com presença de construções residenciais, palafitas e estaleiro. A cobertura vegetal da margem esquerda estava com 70 a 90% de vegetação nativa conservada, sendo predominante de mangues (*Avicennia germinans* (L.) L. –

Acanthaceae) e aninga (*Montrichardia linifera* (Arruda) SCHOTT - Araceae). Na margem direita, não havia vegetação ripária nativa e registrou-se a presença de resíduos sólidos urbanos e desmatamento acentuado. A extensão da vegetação foi inferior a seis metros, muito exposta ou ausente. Não apresentou sombreamento no canal, além de ser afetado pelo tráfego de embarcações (Figura 7).

Figura 7. Caracterização ambiental da foz do rio Cereja, no Portinho, ponto 5. (a) Vegetação de médio porte à margem esquerda. (b) Margem direita afetada pelo desmatamento.
