## LEVANTAMENTO AMBIENTAL, COM FOCO NO COMBATE E PREVENÇÃO DOS RESÍDUOS SÓLIDOS, DA ILHA POMBEBA, BAÍA DA GUANABARA, RIO DE JANEIRO – RJ, PROJETO BAÍA SEM LIXO

## ENVIRONMENTAL SURVEY, WITH A FOCUS ON THE COMBAT AND PREVENTION OF SOLID WASTE, OF THE POMBEBA ISLAND, GUANABARA BAY, RIO DE JANEIRO – BAÍA SEM LIXO PROJECT.

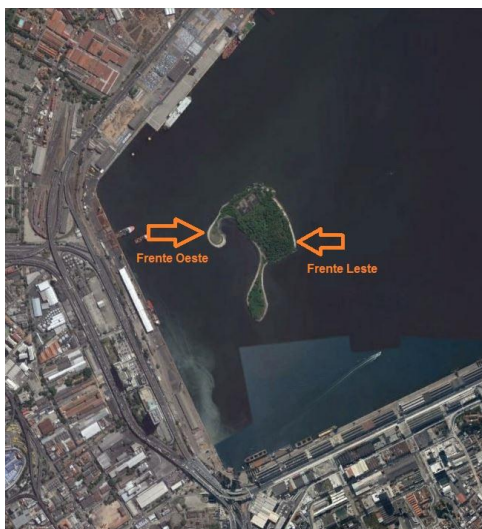
O levantamento batimétrico apontou para dois acessos principais: acesso leste e acesso oeste (Figura 1). No o primeiro acesso à ilha pela frente leste, em condição de maré alta, durante toda a rota a profundidade permaneceu superior a 1,8m, podendo ser considerada segura. No segundo acesso à frente leste, em condição de maré baixa, durante a maior parte do trajeto a profundidade permaneceu de aproximadamente 1m e reduzindo para 0,6m, apenas nas proximidades da faixa de areia, ainda assim, segura para o desembarque de embarcações de baixo calado, como os pequenos barcos de coleta de resíduos sólidos na Baía da Guanabara. O acesso pela frente oeste foi realizado apenas durante a maré cheia através das indicações de um pescador local que notificou a equipe de campo sobre os galhos enterrados neste trecho, que sinalizam um canal de navegação para estes usuários da ilha. A profundidade neste acesso foi a menor observada, com 0,4m. Esta região apresenta elevado assoreamento com desníveis no fundo predominantemente lodoso. As coordenadas para os acessos com as maiores profundidades observadas estão disponíveis na tabela 1.

Figura 1 – Acessos à Ilha Pombeba Tabela 1 – Coordenadas de Acesso à ilha Pombeba.

O acesso leste, por possuir maior profundidade e pelo fato dos resíduos observados estarem soltos e disponíveis, revela-se como melhor local para início das atividades de coleta pelos operadores dos ecobarcos na ilha. Após a atuação na face leste, a coleta avançaria para a face oeste. Nesta região, o maior quantitativo de resíduos observados, por estar soterrado em lama, seria retirado somente com auxílio de escavadeira ou draga, o que exigiria um estudo detalhado de avaliação de conduta e de atuação neste local.

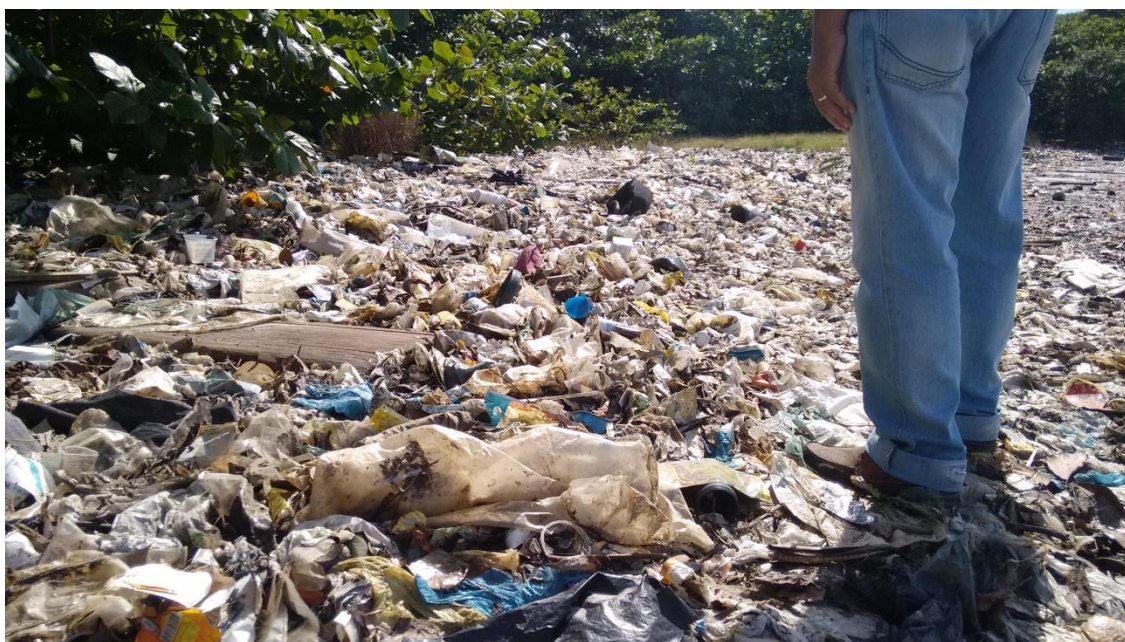
A composição dos resíduos é diversa, mas predominantemente de plástico (Figura 2), isopor, borracha e metal (embarcações naufragadas e outros). Foi observado perfis característicos com diferentes composições e comportamentos dos resíduos sólidos (ocorrências) nas diferentes faces da ilha.

Figura 2 - Predomínio de resíduos plásticos

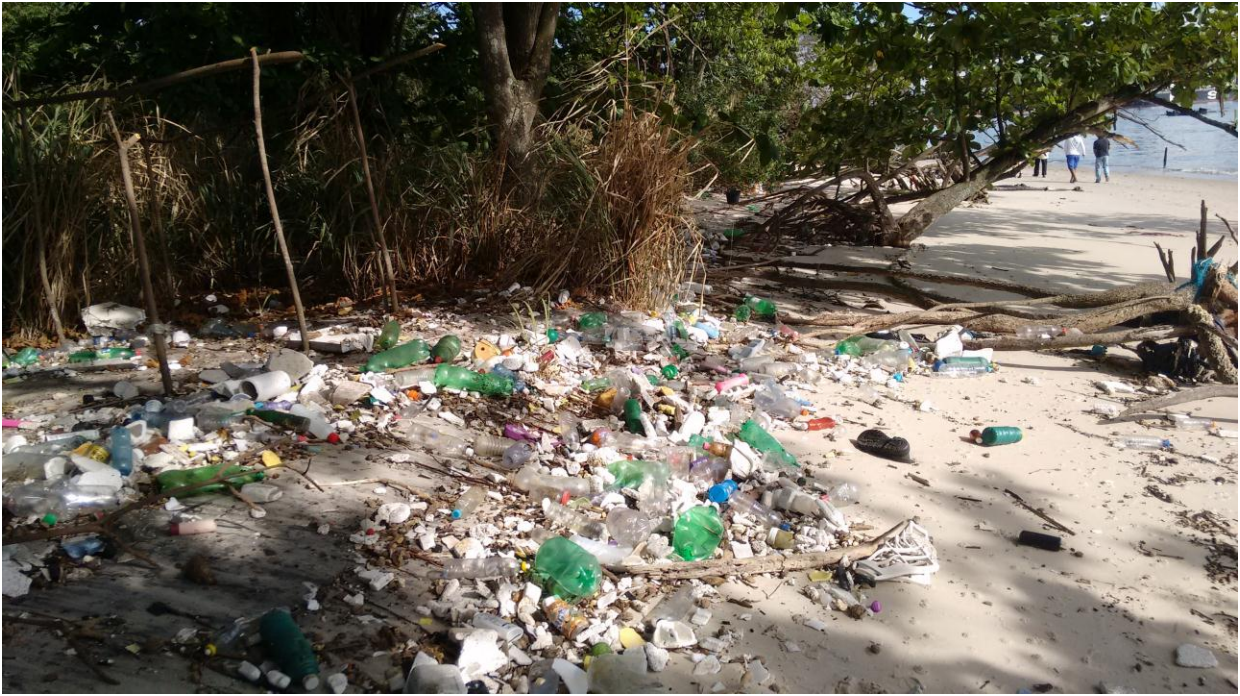
Na face norte e leste o resíduo predominante é plástico depositado sobre a areia e vegetação. Este resíduo pode facilmente alcançar as águas da Baía da Guanabara com a elevação da maré, por não estar enterrado nem fixado à ilha. Nestas regiões existem duas embarcações naufragadas (Figuras 3 e 4). Na face oeste da ilha foi observada uma depressão no terreno onde acumula grande quantidade de sacos plásticos que se prendem aos sedimentos, às vegetações de restinga e a outros resíduos maiores soterrados nos períodos de maré cheia e de elevada amplitude de maré (Figura 5). Na região centro-oeste da ilha, paralela ao porto, foi observada a presença de grandes geotêxteis provenientes da dragagem de sedimentos contaminados da região portuária, realizada em 2010/2011. Esses sacos estavam rasgados (Figura 6), expondo parte dos sedimentos e permitindo o contato direto com a ilha e a atmosfera. Na face sudoeste da ilha foi observado grande quantitativo de pneus acumulados (Figura 7), similares àqueles usados pelo porto como defesa para atracação de embarcações no cais do porto. O georreferenciamento das figuras está disponível na tabela 2.

Figura 3 – Face leste da ilha: resíduos plásticos depositados sobre a areia e vegetação.

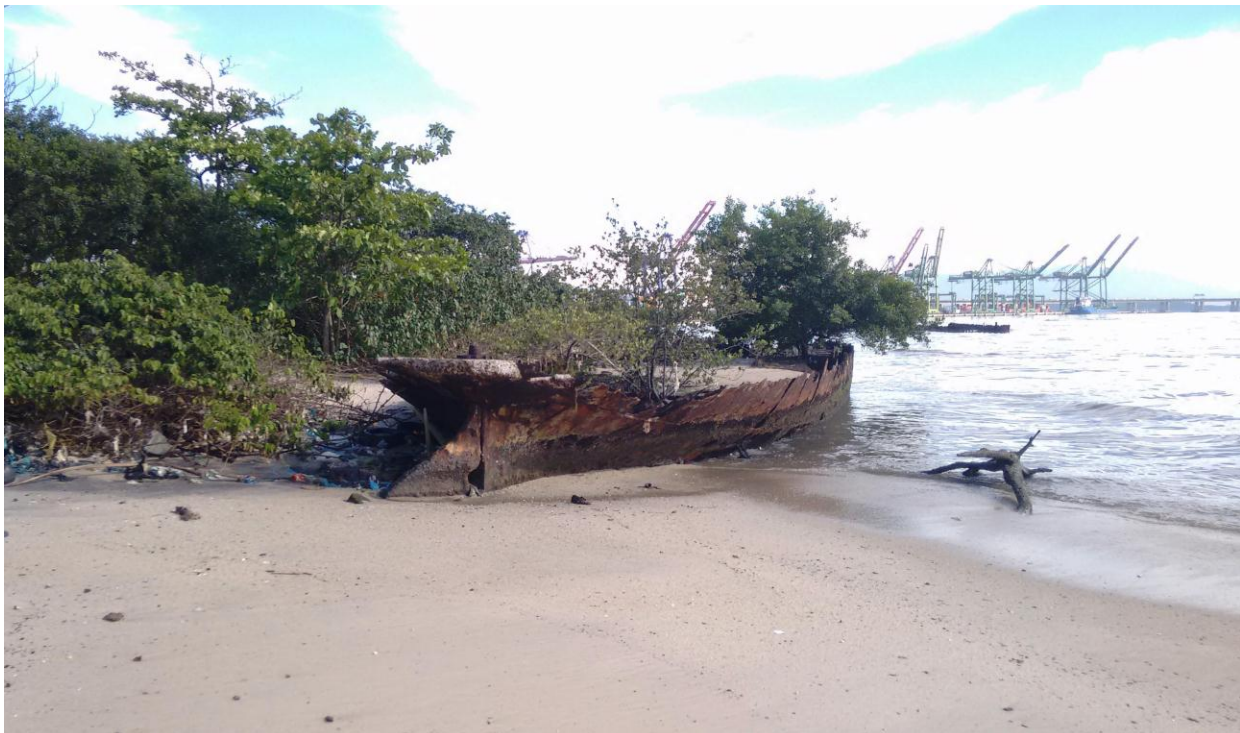
Figura 4 – Face leste da ilha: presença de navio naufragado.

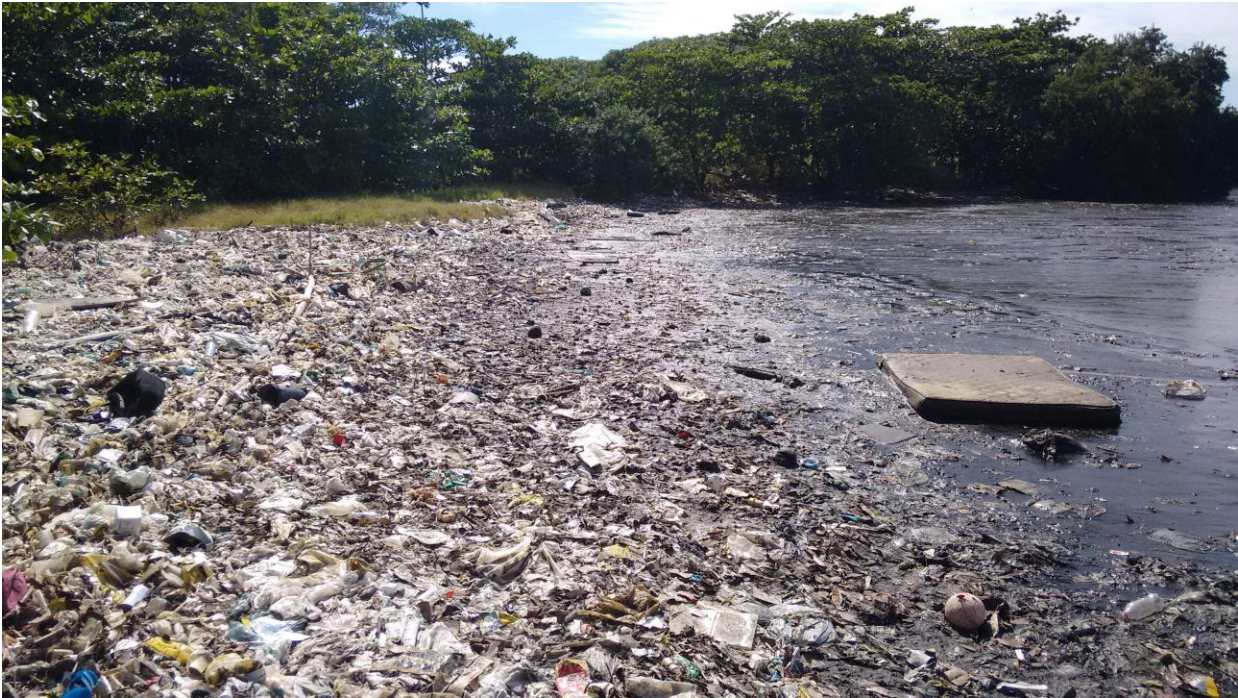
Figura 5 – Face oeste da ilha: grande depósito de resíduos plásticos enterrados.

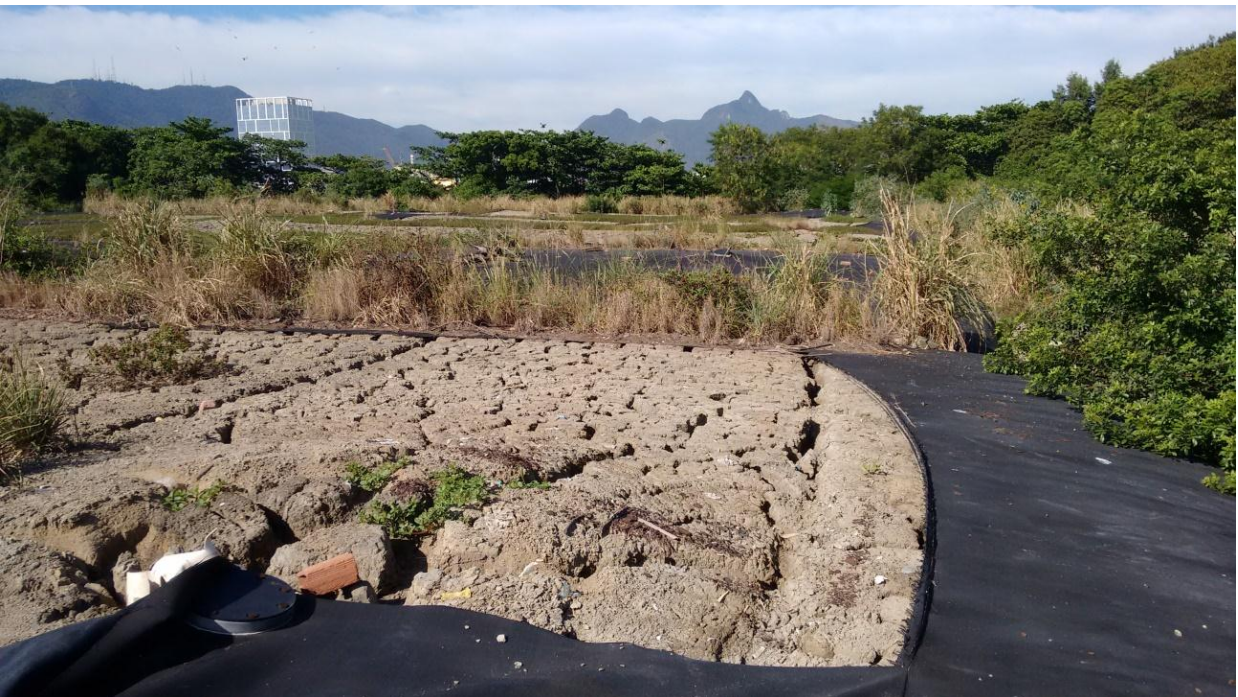
Figura 6 – Região centro-oeste da ilha: Geotêxteis rasgados, sedimento exposto

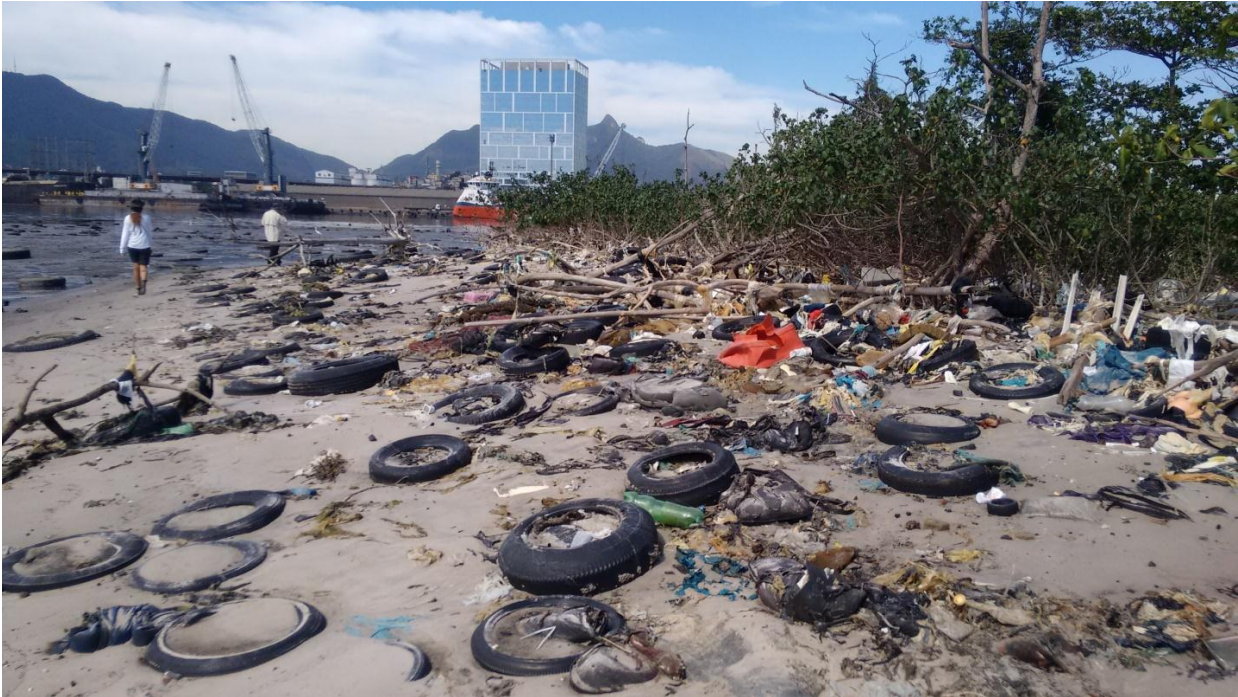
Figura 7 – Face sudoeste da Ilha: grande quantitativo de pneus acumulados

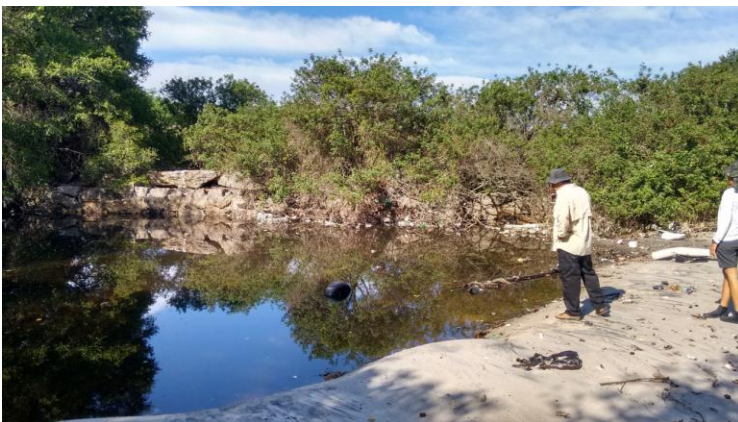
Foi detectada a alta concentração de mosquitos, principalmente em áreas alagadas, como pequenas lagunas de água salobra e os próprios pneus que podem ser depósitos de água de chuva, sendo possíveis criadouros de larvas desses insetos (Figura 10). Desta maneira, tornando a situação ambiental da ilha ainda mais crítica, no que envolve a saúde pública, pois estes mosquitos são capazes de alcançar até 800m no raio de sobrevôo (Instituto Oswaldo Cruz, 2008), alcançando a área portuária (500m de distância da ilha aproximadamente). Não foi realizada uma observação e levantamentos detalhados sobre as espécies de mosquitos do local.

Figura 10 – Laguna de água salobra, local infestado por mosquitos
