## ÁREA TEMÁTICA: Resíduos Sólidos Urbanos

# AVALIAÇÃO DE IMPACTO AMBIENTAL DO LIXÃO DE LEOPOLDINA-MG

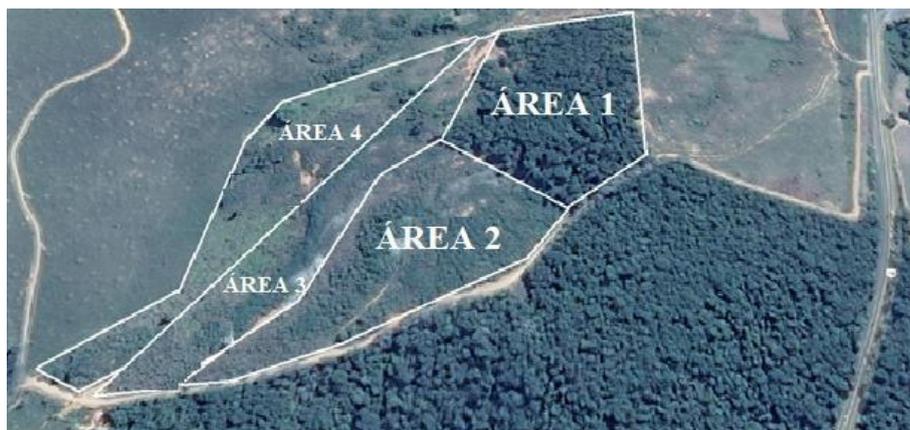
**Figura 1.** Localização do vazadouro de Leopoldina em destaque, dividido em área 1 (floresta), área 2 (do lixão) e as áreas 3 e 4

fotográficos sobre a atual situação do local, além de entrevistas com a população que reside próximo à área, com o objetivo de apurar as condições socioambientais do local. No meio físico, os impactos foram separados de acordo com cada componente (solo, ar e águas subterrâneas). No meio biótico foram abordados impactos como redução da biodiversidade nativa, devido à presença do lixão e redução da capacidade de sustentação da flora. Já para o meio antrópico, foi abordado a poluição visual e a influência do lixão nos moradores do seu entorno. Para as análises da água, foram abordados parâmetros como pH, DBO (Demanda Bioquímica de Oxigênio), OD (Oxigênio dissolvido) e a concentração de alumínio (Al) contido na água. As coletas das amostras de água foram realizadas em dois pontos: o primeiro em uma nascente, há uma distância aproximada de 971 m da área do lixão e o segundo um poço, há aproximadamente 1 km de distância do vazadouro. As amostras de água coletadas foram armazenadas em frascos cedidos pela Copasa (Companhia de Saneamento de Minas Gerais) que também realizou as análises. A área do lixão foi dividida em quatro subáreas para a coleta das amostras de solo: área 1 (floresta), área 2 (do lixão) e as áreas 3 e 4 do vazadouro (Figura 1).

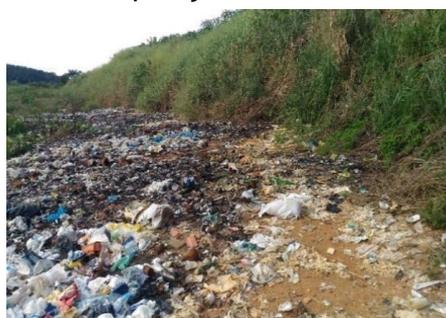
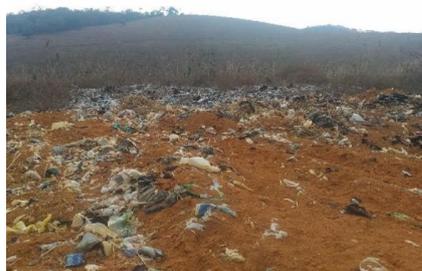
**Figura 2.** Disposição a céu aberto dos resíduos sólidos do município de Leopoldina – MG

(ARAÚJO, 2015). Durante as pesquisas de campo ao vazadouro, observou-se que os resíduos sólidos ali dispostos são provenientes de atividades domésticas e abrange os resíduos inertes (entulhos), os orgânicos, plástico, vidro, papel/papelão, metal e até os perigosos, como pilhas, baterias e resíduo hospitalar (Figura 2A e 2B). O registro feito no dia 04 de maio de 2017 (Figura 2A), apresenta a disposição dos resíduos sólidos no lixão de Leopoldina, onde se nota alteração da paisagem (poluição visual). Já a (Figura 2B), 21 de outubro de 2017, mostra que mesmo com uma cobertura de solo, ainda ocorre a disposição de resíduos na área em estudo. Por meio de entrevistas com moradores do entorno do lixão, os mesmos afirmaram que a disposição de resíduos no local ainda persiste, devido ao tráfego de veículos próximo à área.

Além da degradação visual da paisagem, há o deslocamento dos resíduos mais leves e facilmente carregados pelo vento, como sacolas plásticas e papéis, alterando assim as áreas vizinhas ao lixão. Outro problema a ser mencionado, são os odores resultante da decomposição da matéria orgânica e da fumaça oriunda da queima dos resíduos (Figura 3).

- Avaliação da extensão da área ocupada pelos resíduos;
- Ladear a área com cercas e portões;
- Assentar placas de advertência;
- Encapsulamento dos resíduos em valas escavadas;
- Revestir o maciço de resíduos com uma camada de 50 cm de argila de boa qualidade, incluindo os taludes;
- Instalação de canaletas de drenagem pluvial e drenos verticais de gás;
- Verter uma camada de terra para o plantio de espécies nativas de raízes curtas (gramíneas).

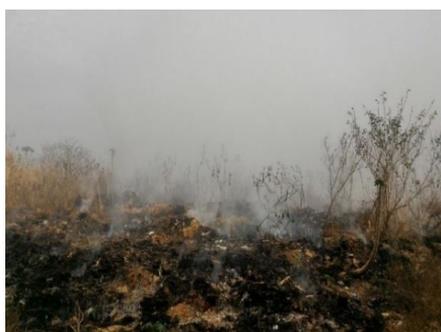
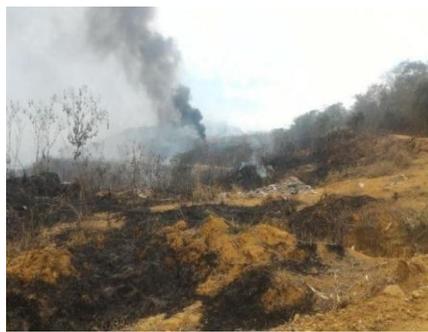
**Figura 3.** Queima de resíduos sólidos no lixão de Leopoldina – MG

As imagens acima foram registradas no dia 27 de outubro de 2017. O lançamento de material particulado (fumaça) na atmosfera causa mau cheiro e poluição. Em componentes plásticos o problema se agrava, porque a fumaça é mais tóxica, liberando furanos e dioxinas, que são substâncias perigosas e cancerígenas, além do dióxido de carbono ( $\text{CO}_2$ ), que é um dos principais poluentes do efeito estufa. Em relação à saúde da população, a fumaça e a fuligem, responsáveis pela diminuição da qualidade do ar, provoca tosse e conseqüentemente falta de ar. (ABCMED, 2013). Vale ressaltar que os próprios moradores do entorno do lixão queimam seus resíduos, já que a Prefeitura Municipal de Leopoldina não realiza a coleta do lixo, não sendo de sua responsabilidade fazer a coleta em áreas rurais como a do lixão. A Política Nacional de Resíduos Sólidos (PNRS), de Lei nº12.305/2010, proíbe a queima de resíduos sólidos a céu aberto ou de forma não licenciada.

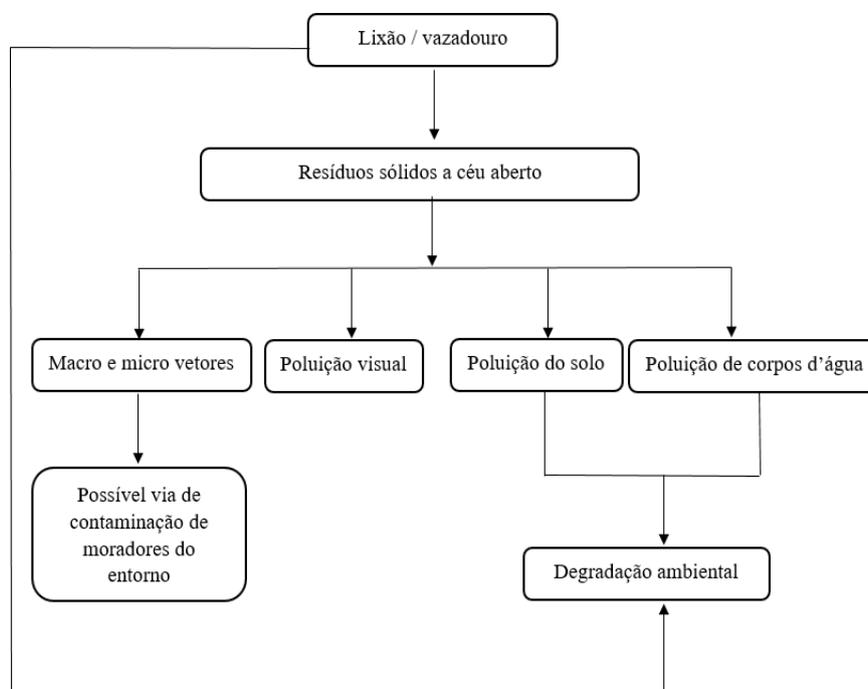
Figura 4. Problemas ambientais identificados no lixão da cidade de Leopoldina – MG

De acordo com o Quadro 1, pode-se concluir que o meio mais afetado foi o físico, devido à sinais de erosão no solo, o contínuo lançamento de lixo e a queima de resíduos sólidos. Os moradores do entorno do lixão relataram que as maiores preocupações são de contrair doenças através de micro vetores, da queimada intensiva dos resíduos sólidos e a contaminação da água subterrânea. A inquietação em relação as queimadas são derivadas dos vários poluentes clássicos que são emitidos, entre eles o Monóxido de Carbono (CO), Hidrocarbonetos (HC) e material particulado (fumaça e fuligem) que contém substâncias altamente tóxicas. O efeito na saúde da população pode ir de intoxicação até a morte por asfixia, devido à redução da concentração de oxigênio e pelo aumento no nível de CO. (RIBEIRO; ASSUNÇÃO, 2002). Já em relação a água contaminada, pode-se citar doenças como diarreia, disenteria, cólera e hepatite. (OYAMA et al., 2013). Na Figura 4 estão representados os principais problemas identificados no vazadouro de Leopoldina e suas consequências.
